# OB 12959 - Børnenes Hus Jystrup - Hovedinspektion

Børnenes Hus Jystrup - Hovedinspektion, 12959 - Ringsted Kommune

Hovedinspektion

10. mar. 2025

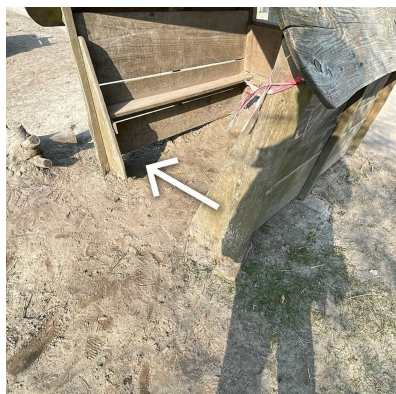
Foto nummer 8

3

Redskabet står løst.

DS/EN 1176 del 7 pkt. 7.2 Korrigerende vedligeholdelse.

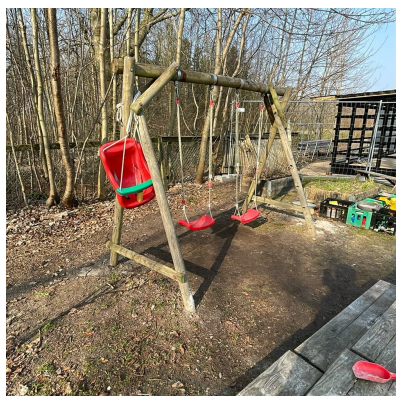
Foto nummer 13

2

Dette redskab er godkendt efter EN71 som er standarden for privat legetøj i private haver.

DS/EN 1176 Del 1 pkt. 1 Anvendelsesområde

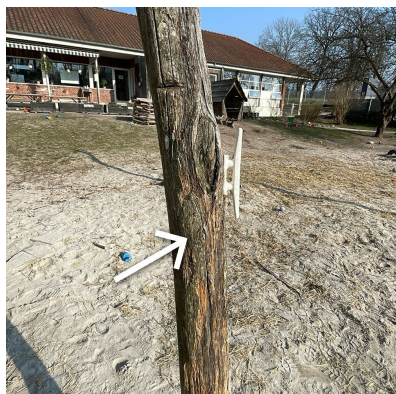
Foto nummer 20

4

Der er begyndende råd flere steder.

DS/EN 1176 del 7 pkt. 7.1 Rutinemæssig vedligeholdelse

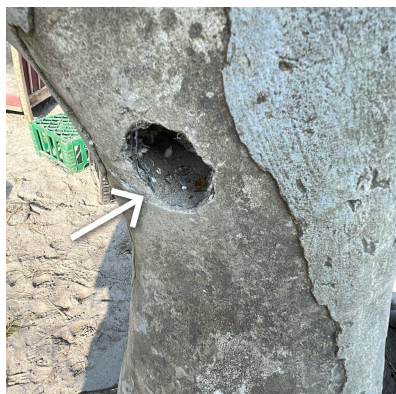
Foto nummer 23

3

Denne del er slidt.

DS/EN 1176 del 7 pkt. 7.1 Rutinemæssig vedligeholdelse.

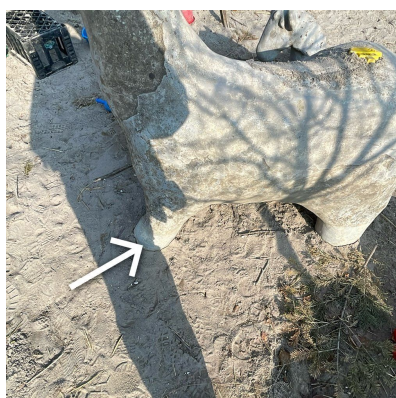
Foto nummer 24

4

Redskabet står løst.

DS/EN 1176 del 7 pkt. 7.2 Korrigerende vedligeholdelse.

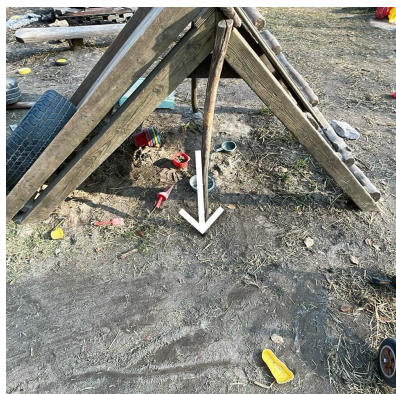
Foto nummer 29

4

Underlaget er ikke etableret korrekt, og vurderes derfor ikke at overholde standardens krav til støddæmpning.

DS/EN 1176 del 1 pkt. 4.2.8.5.2 Støddabsorberende legepladsunderlag.

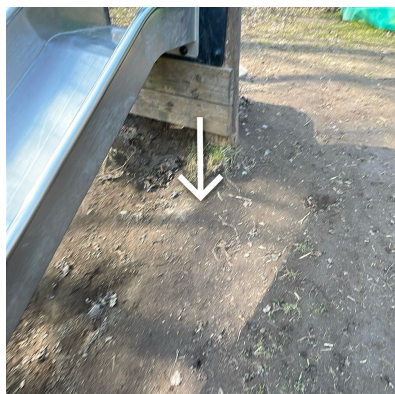
Foto nummer 32

4

Underlaget er ikke vedligeholdt, og vurderes derfor ikke at overholde standardens krav til støddæmpning.

DS/EN 1176 del 1 pkt. 4.2.8.5.2 Stødabsorberende legepladsunderlag.

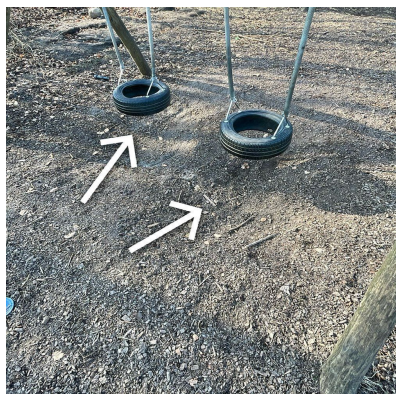
Foto nummer 35

4

Underlaget er ikke vedligeholdt, og vurderes derfor ikke at overholde standardens krav til støddæmpning.

DS/EN 1176 del 1 pkt. 4.2.8.5.2 Stødabsorberende legepladsunderlag.

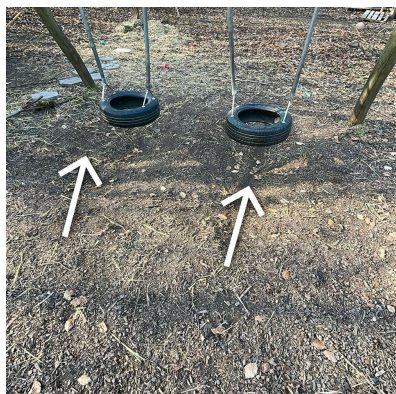
Foto nummer 38

4

Underlaget er ikke vedligeholdt, og vurderes derfor ikke at overholde standardens krav til støddæmpning.

DS/EN 1176 del 1 pkt. 4.2.8.5.2 Stødabsorberende legepladsunderlag.
